Les big bags qui protégeaient la dune ont été balayés par la tempête

Baie d'Authie. Le mauvais temps de ces derniers jours a aggravé la situation au Bois de Sapins, en baie d'Authie. Les big bags remplis de sable posés en 2014 ont été balayés, sous l'action combinée du vent et des vagues.

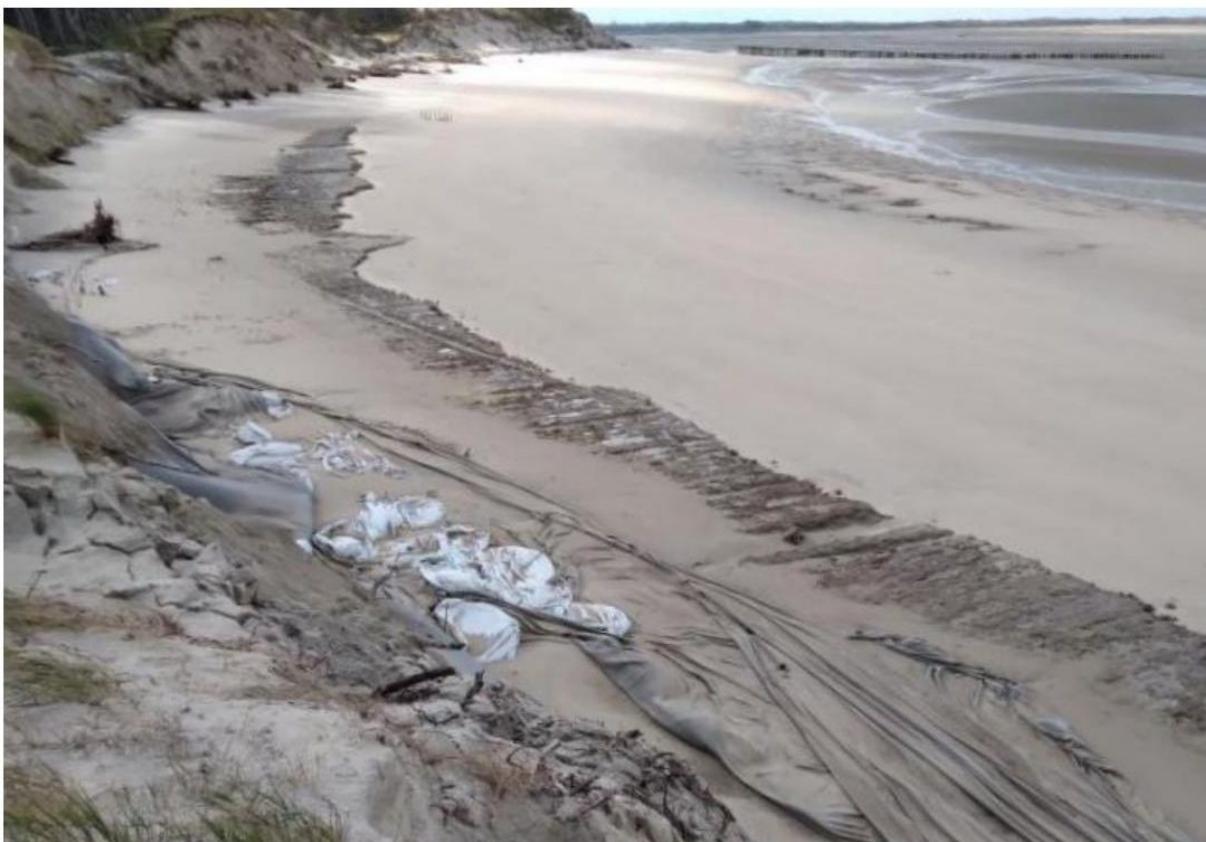
Les violentes rafales de ces derniers jours, combinées à d'importants coefficients de marée, ont littéralement balayé le barrage de big bags posé en 2014 au Bois de Sapins pour protéger la brèche qui s'était créée dans la dune. En avril 2024 déjà, l'association SOS baie d'Authie alertait sur un fort recul de la dune à cet endroit et réclamait un rechargement en sable.

Cette photo a été prise samedi matin. On voit les big bags vides et le géotextile, au sol.
Photo SOS baie d'Authie

« Il faut recharger rapidement, ça fait deux ans que la CA2BM attend l'autorisation. Ça devient impératif de le faire avant les tempêtes d'automne pour maintenir le cordon dunaire. »
